PROGRAM PRAC KONSERWATORSKICH

# BUDYNEK BRAMNY ZAMKU GRODNO ELEWACJA ZACHODNIA

Program opracował  
mgr Dobromir Dombek

TORUŃ 2015

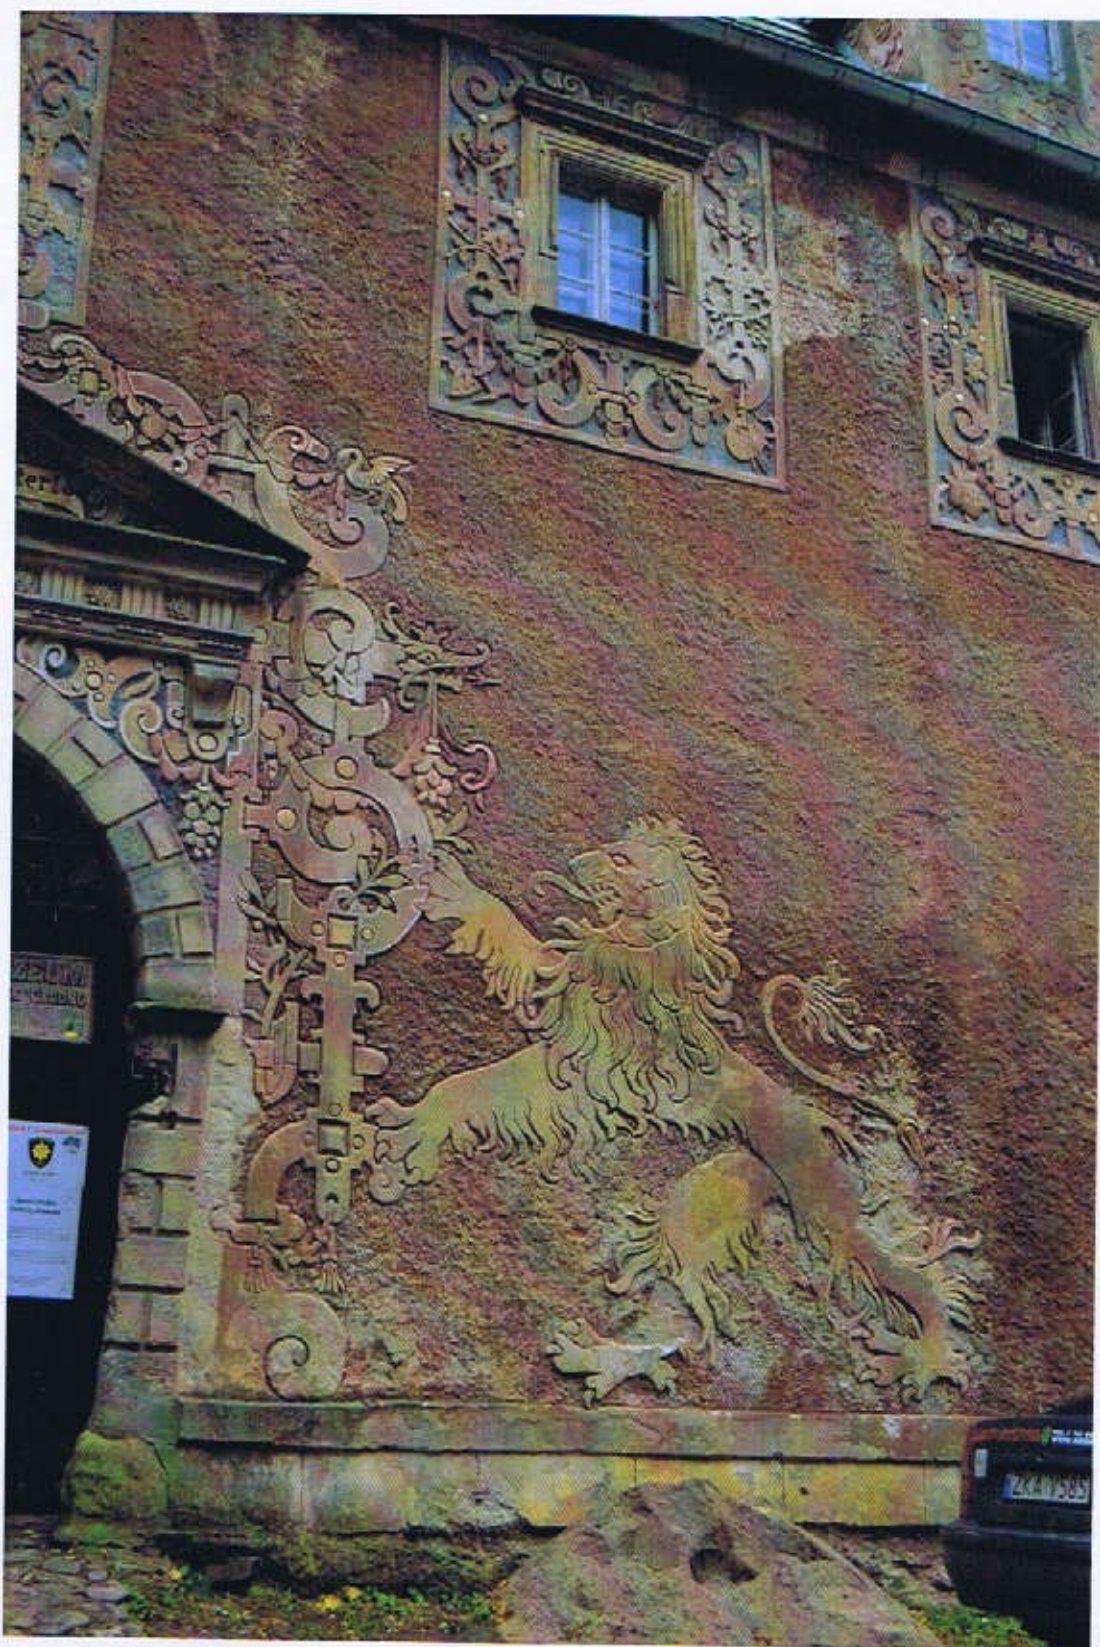
**Fot. 1.** Budynek bramny na zamku Grodno – fragment elewacji frontowej. Widoczny zły stan zachowania tynków oraz kamieniarki

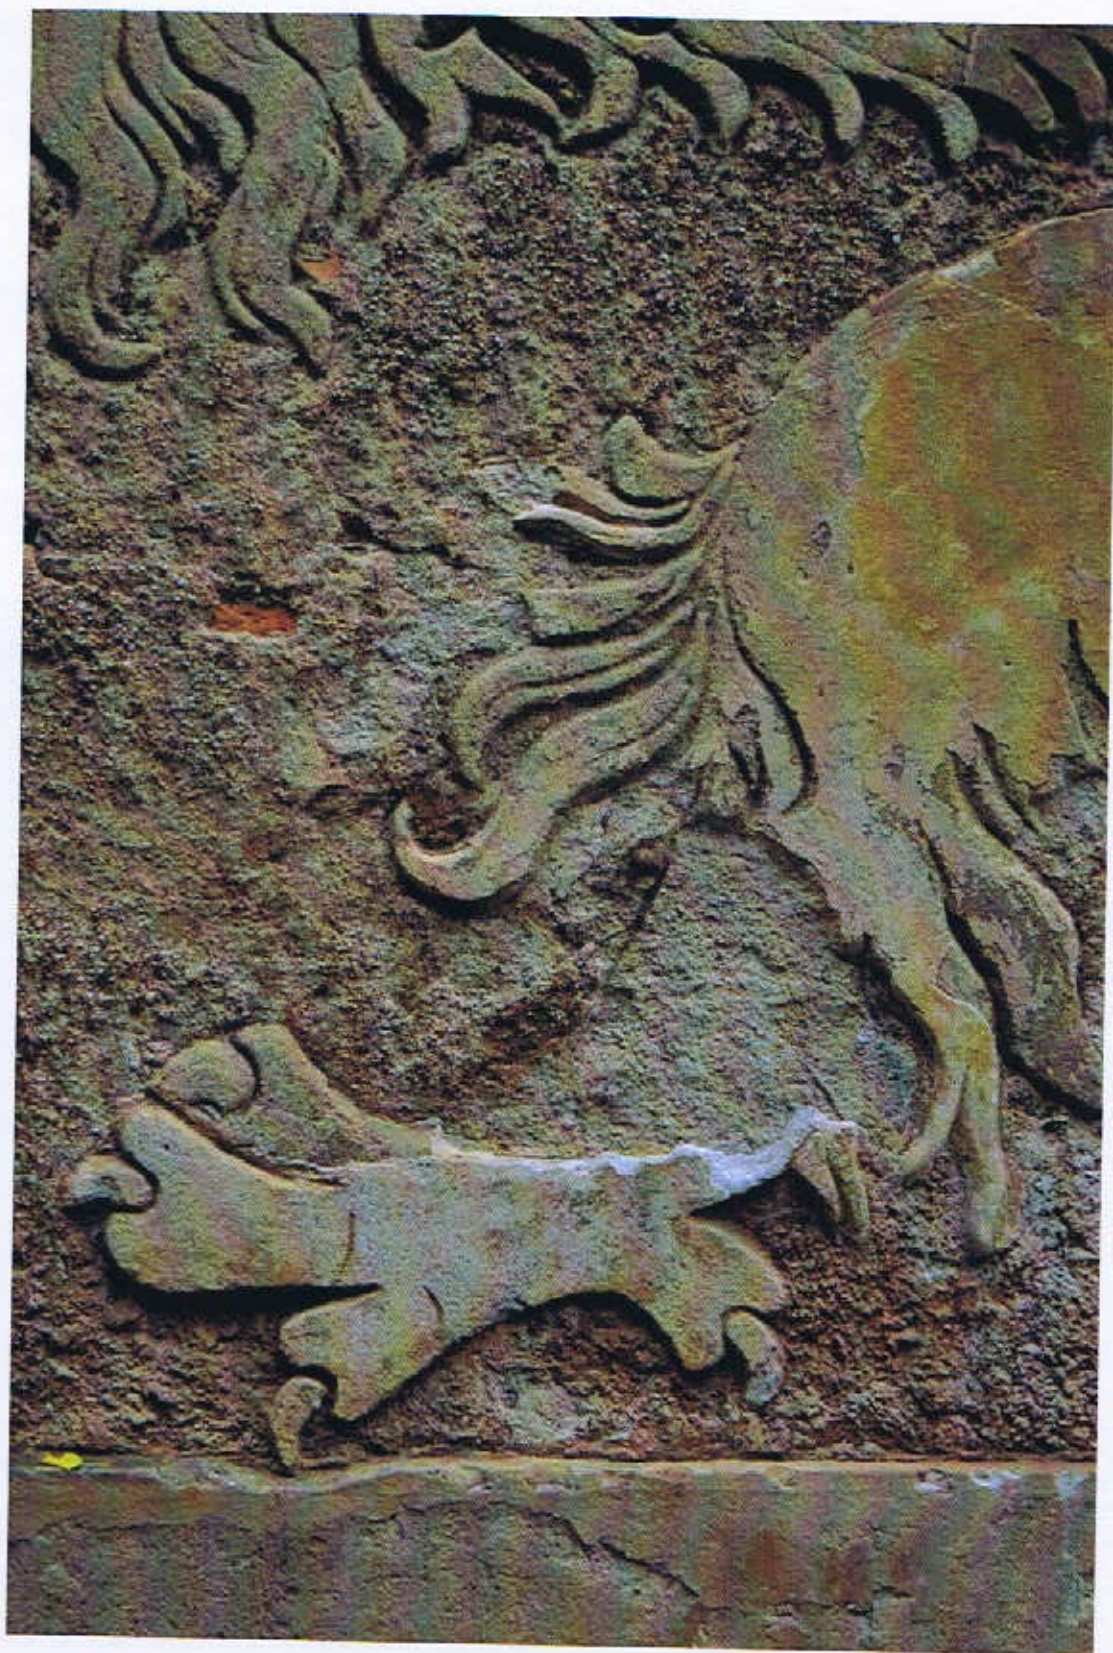
**Fot. 2.** Budynek bramny na zamku Grodno – fragment elewacji frontowej. Widoczny zły stan zachowania tynków, spowodowany wypłukaniem spoiwa oraz działalnością mikroorganizmów w strukturze ściany.

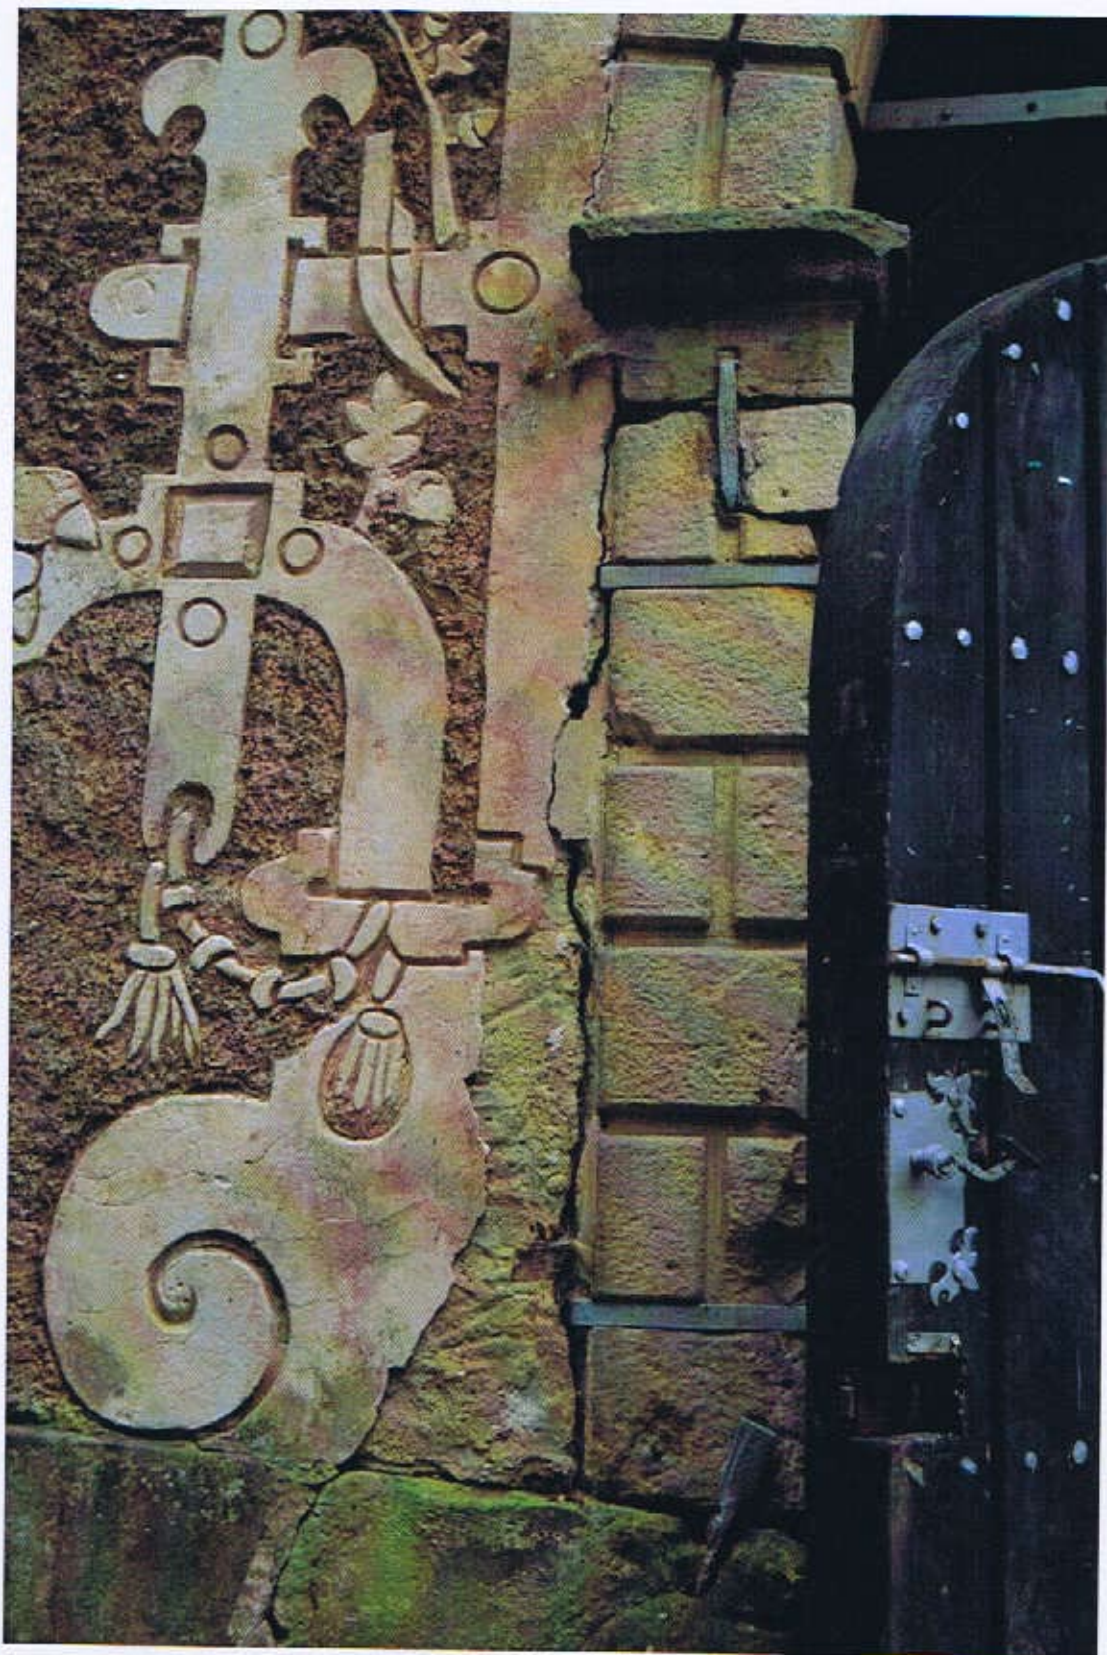
**Fot. 3.** Budynek bramny na zamku Grodno – fragment portalu wjazdu bramnego na elewacji frontowej. Widoczne spękania konstrukcyjne muru

- Wzmocnienie pęknięć strukturalnych, wypełnienie szczelin zaprawą o charakterze ekspansywnym, zszyć pęknięć kotwami w systemie Heli-fix, f-my Hilti.

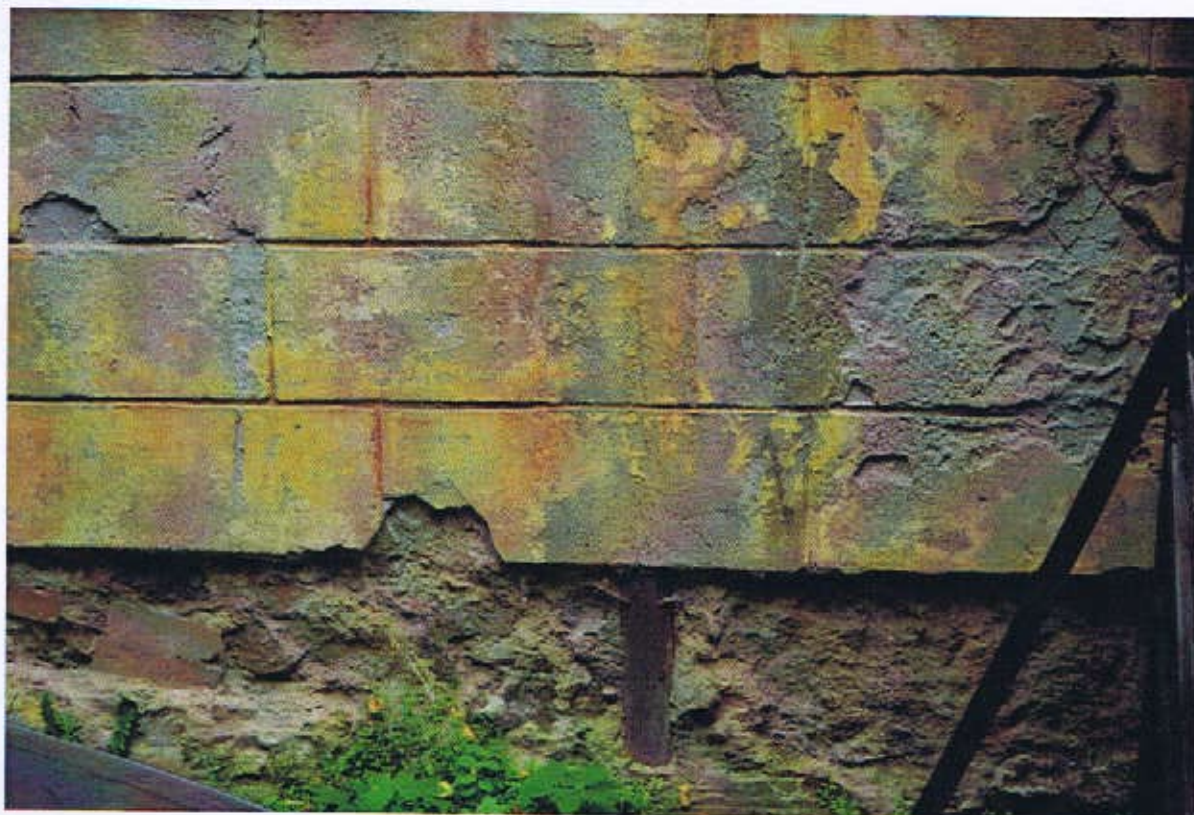
Brak izolacji fundamentów doprowadził do silnego zawilgocenia murów budynku, co w efekcie przyczyniło się do znacznego pogorszenia ich stanu zachowania. Dodatkowym czynnikiem niszczącym są opaski cementowe, okalające cały budynek, utrzymujące wilgoć. Są one stałym źródłem zawilgacania i zasilania murów. Skutkuje to odspajaniem się dużych połaci tynków od podłoża w partiach do wysokości 1 m nad powierzchnią gruntu. Pokazną część powierzchni murów pokrywają ciemne nawarstwienia oraz kolonie porostów oraz mchów barwy zielono-szarej.

**Fot. 4.** Budynek bramny na zamku Grodno – brak izolacji fundamentów oraz silne zawilgocenie murów doprowadziło do odspajania się dużych połaci tynków w partii przyziemia

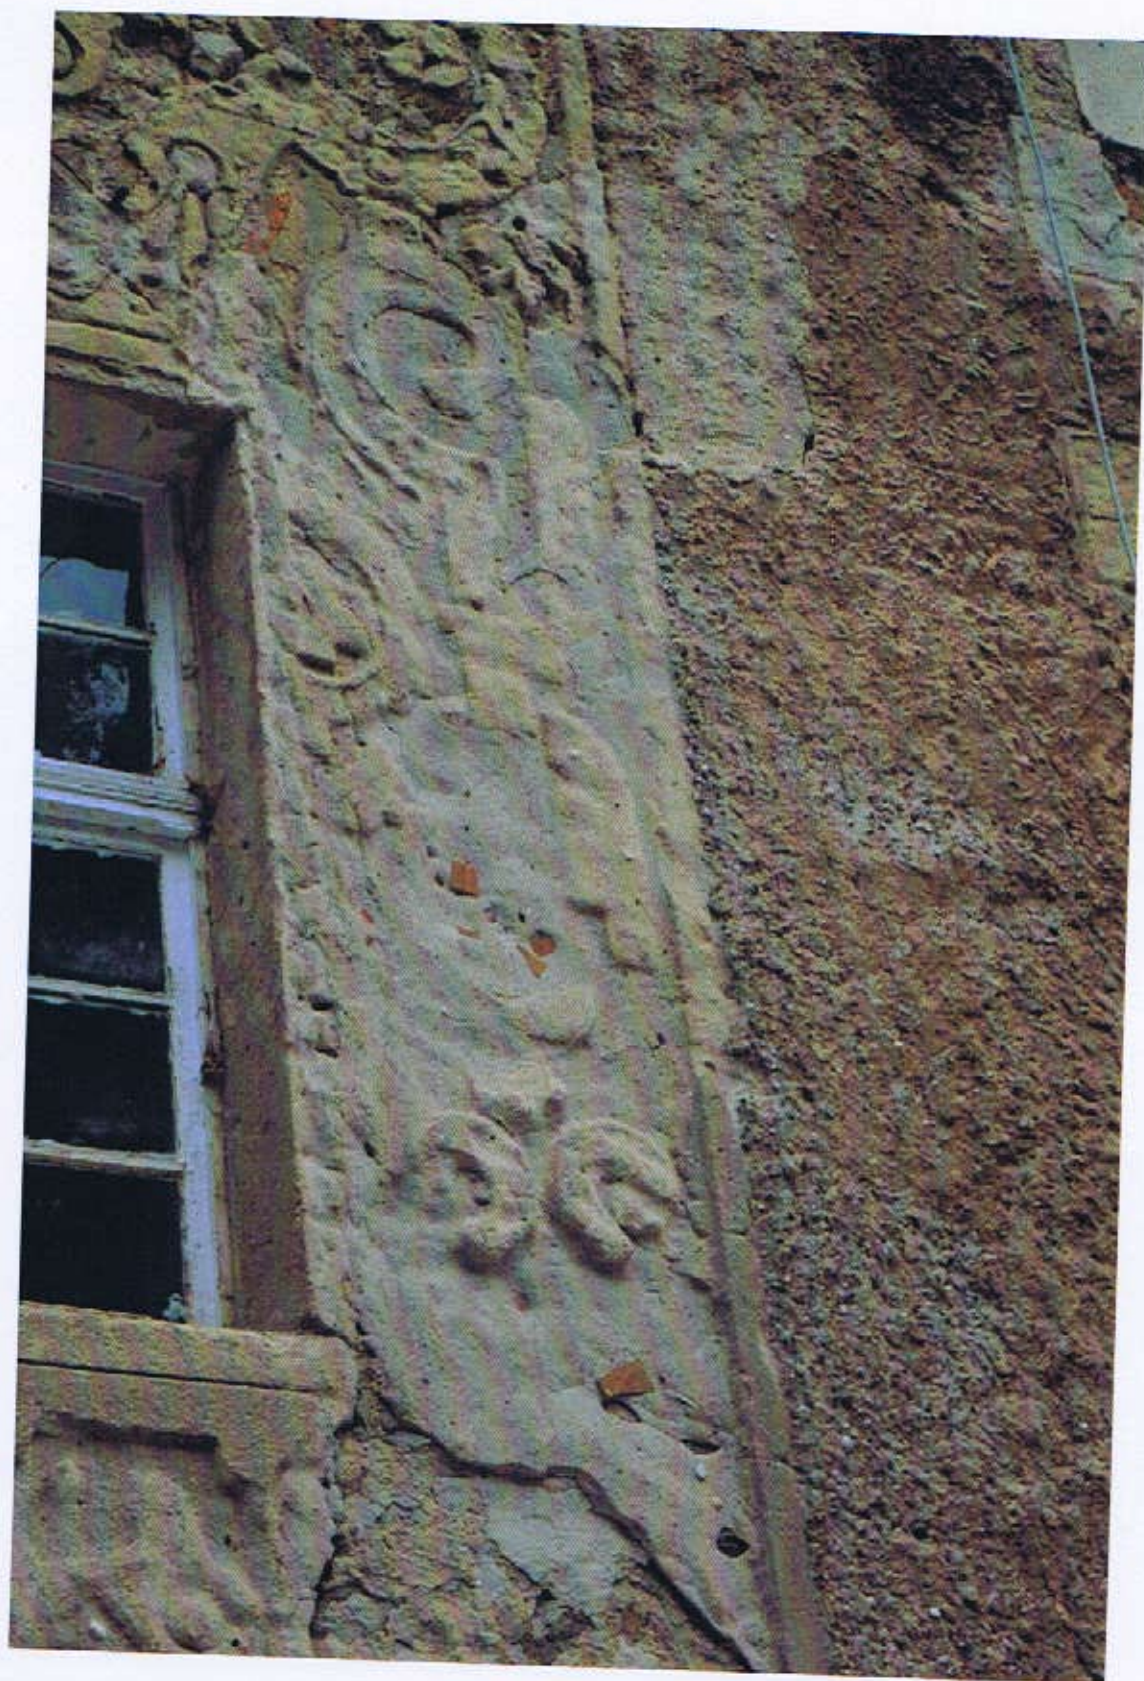
Zły stan zachowania sgraffita zdobiącego ściany budynku w znacznym stopniu wywołany jest wadliwym orygnowaniem, które obecnie zostało wymienione na nowe, oraz niesprawnym systemem odprowadzenia wód opadowych. Doprowadziło to w efekcie do wypłukania powierzchni tynków oraz ich silnej dezintegracji. Na ścianach widoczne są duże zacieki. W wielu miejscach tynk utracił swoją spoiwość, co wiąże się z wypłukaniem spoiwa przez wody opadowe. Tynk odspaja się warstwowo, co odnotowuje się głównie na poziomie parteru. Wtórne, cementowe uzupełnienia, wykruszyły się odslaniając duże połacie muru (figury lwów). Największymi uszkodzeniami charakteryzuje się prawy narożnik omawianej elewacji zachodniej, gdzie doszło do niemal całkowitego wypłukania części ornamentu obramienia okiennego przez wody opadowe.

**Fot. 5.** Budynek bramny na zamku Grodno – fragment elewacji frontowej. Widoczny zły stan zachowania tynków, wypłukanych przez strumienie wody opadowej

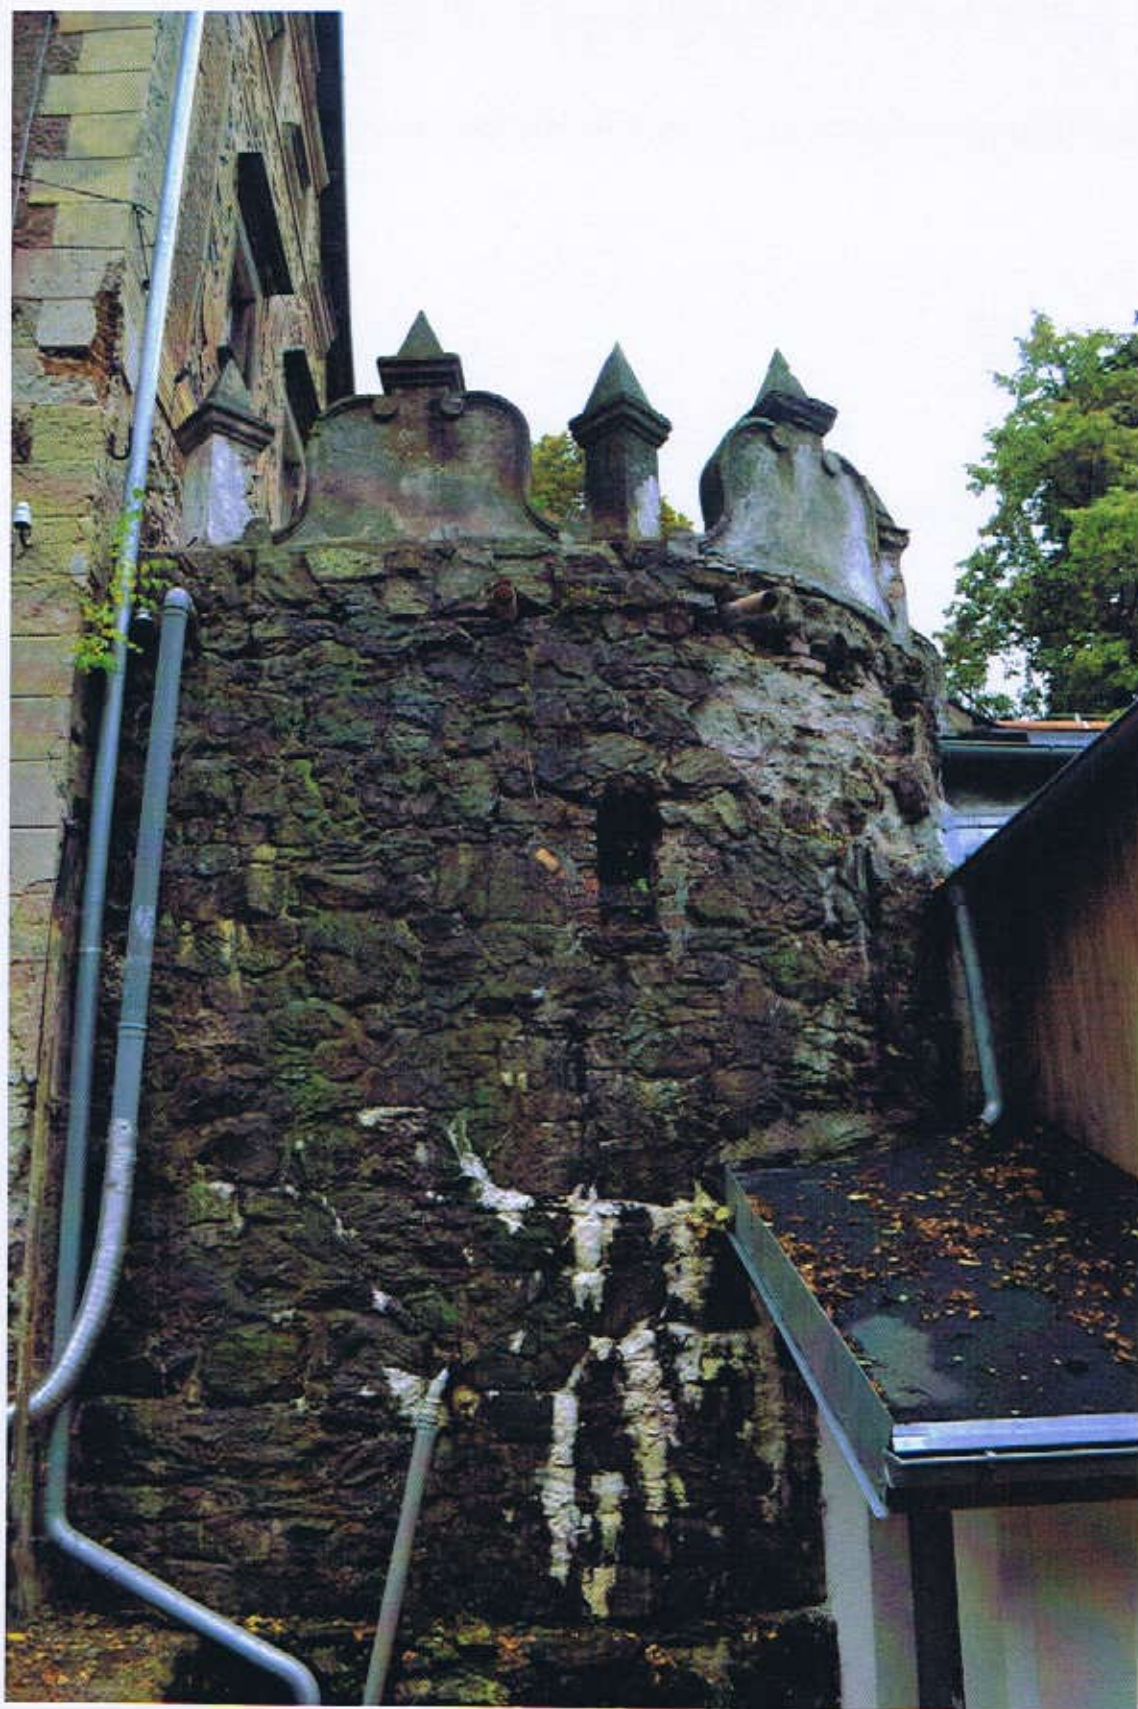
Na murach zaobserwowano silne wysolenia, w postaci dużych wykwitów, widoczne w szczególności na części kamiennej muru. Wątek kamienny spojono wtórnie zaprawami cementowymi. Odspajają się one i wykruszają w wielu miejscach. W części otynkowanej muru, głównie w partii przyziemia, występują ciemne

**Fot. 6.** Budynek bramny na zamku Grodno – fragment murów obwodowych, przylegających do budynku. Widoczne wykwyty solne

- Odsolenie silnie zasolonych fragmentów muru metodą migracji do rozszerzonego środowiska.
- Miejsca spękania i odspojone podkleić injektem mineralnym np PLM-M, f-my KREMER.

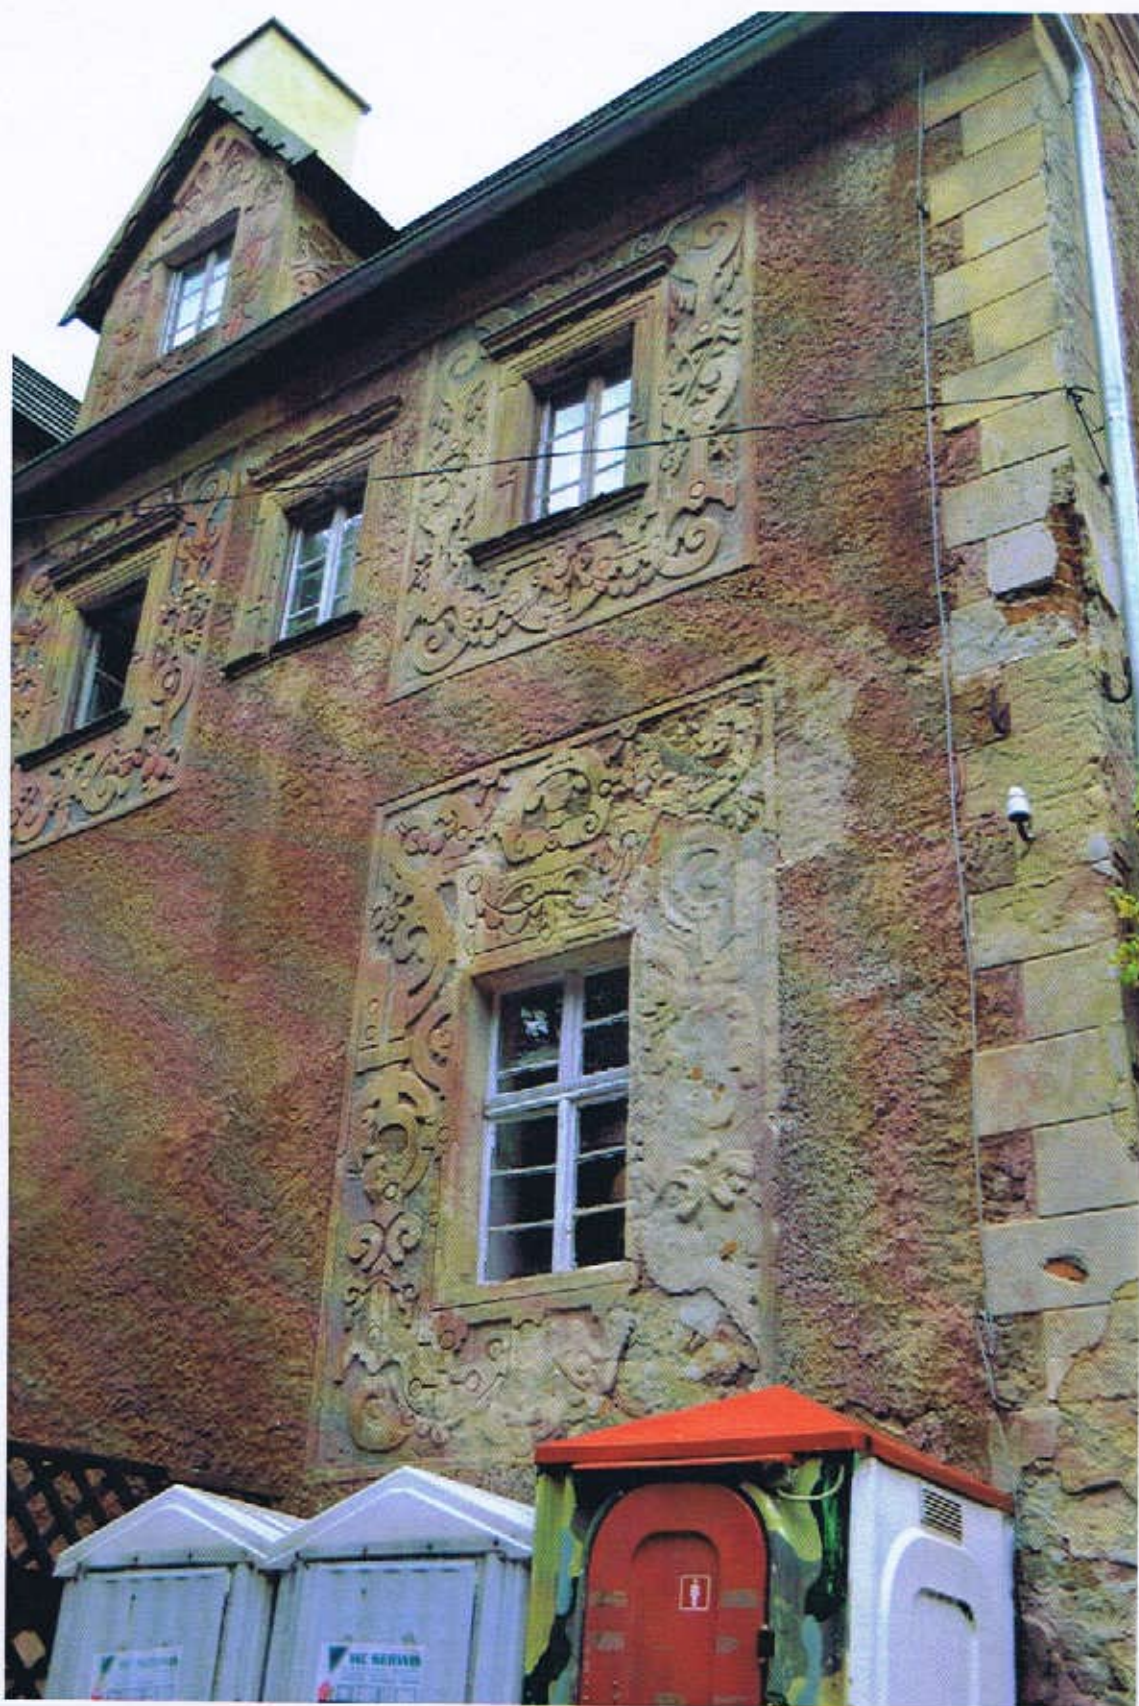
**Fot. 7.** Budynek bramny na zamku Grodno – fragment elewacji frontowej. Widoczny zły stan zachowania tynków, wywołany wypłukaniem spoiwa przez wody opadowe

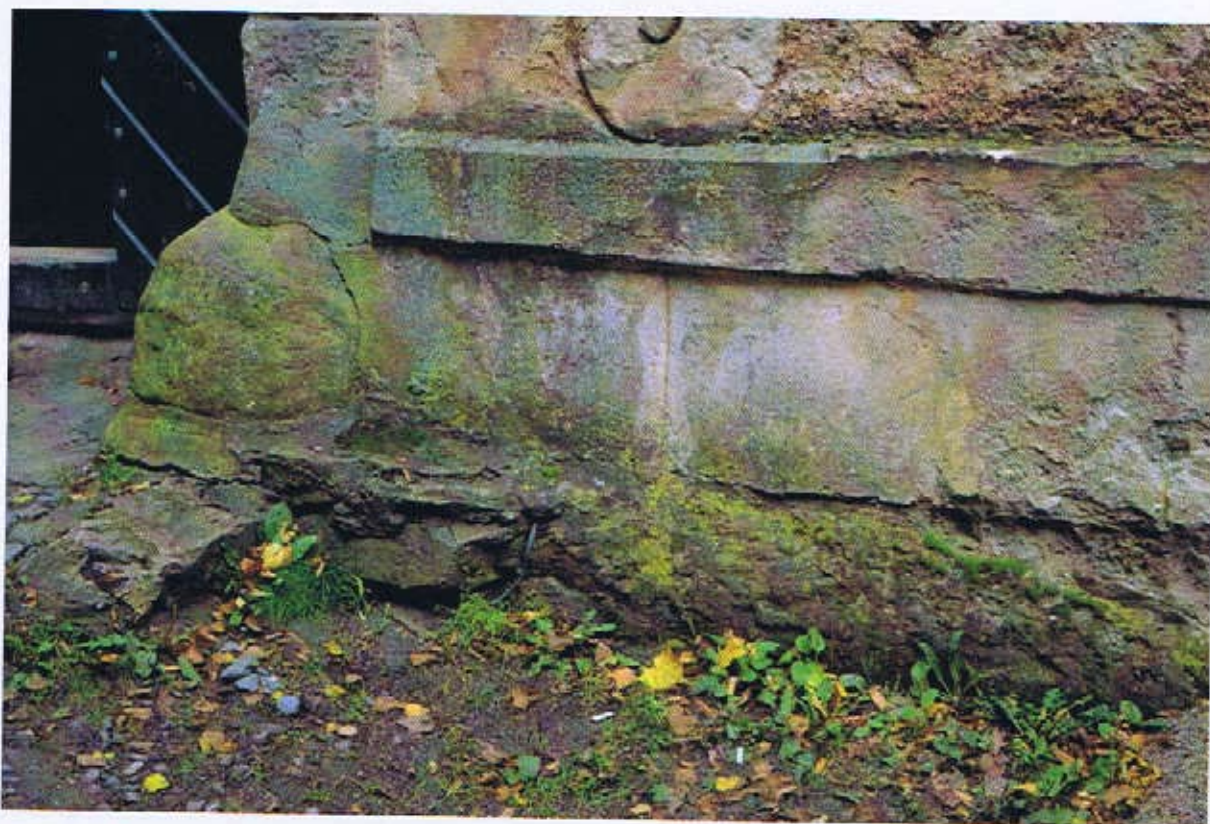
**Fot. 8.** Budynek bramny na zamku Grodno – fragment partii przyziemia elewacji frontowej. Widoczne zły stan zachowania murów związany z brakiem izolacji fundamentów

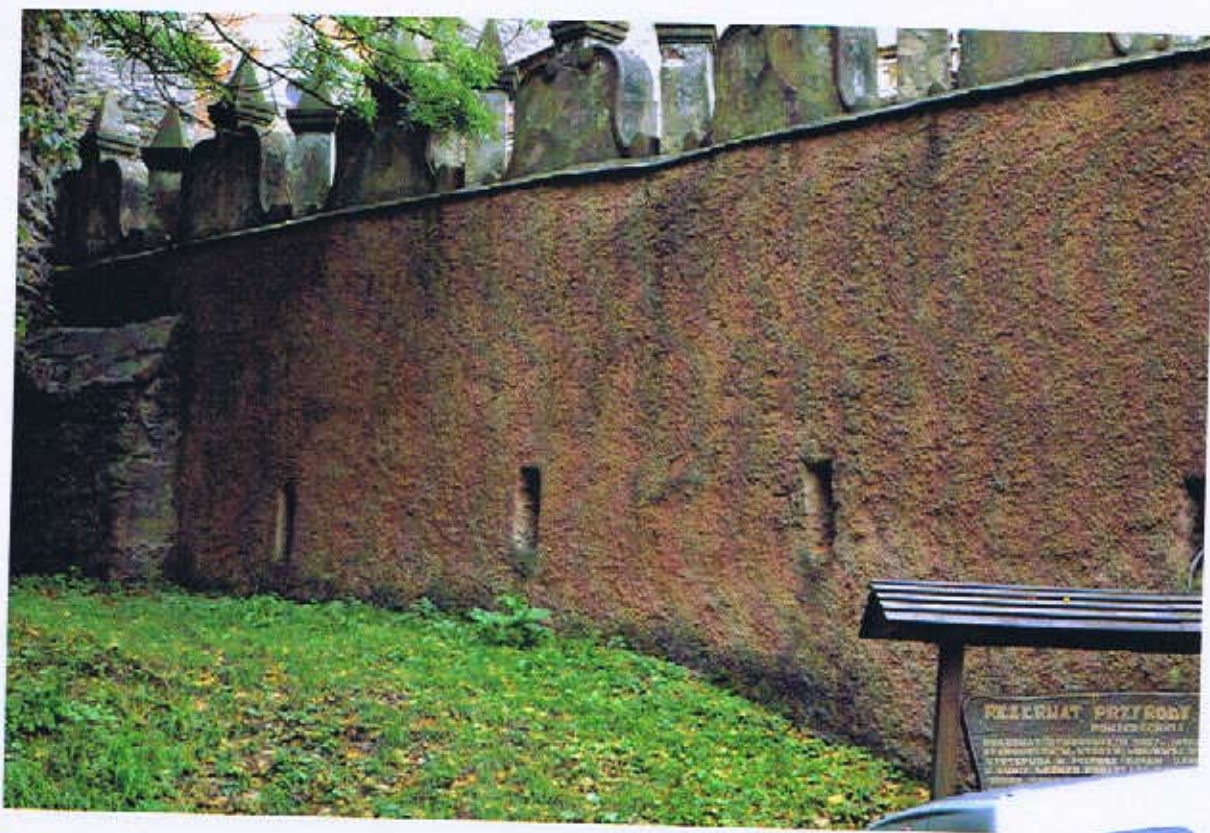
zaplamienia będące efektem działalności mikroorganizmów w zawilgoconej strukturze murów – brak izolacji fundamentów. W miejscach tych tynk jest spęcherzony i notuje się znaczne jego ubytki. Tynki na wieńczących mury boniowaniach odspajają się. Jest to wywołane brakiem zabezpieczenia górnych powierzchni przed wodami opadowymi.

**Fot. 9.** Budynek bramny na zamku Grodno – fragment murów obwodowych przylegających do budynku. Widoczne zaplamienia wywołane działalnością mikroorganizmów w zawilgoconym podłożu

- Usunięcie z muru wtórnych zapraw murarskich, luźnych spoin i zniszczonych w znacznym stopniu cegieł.
- Dezynfekcja powierzchni preparatem biobójczym, np.: Biotin R.

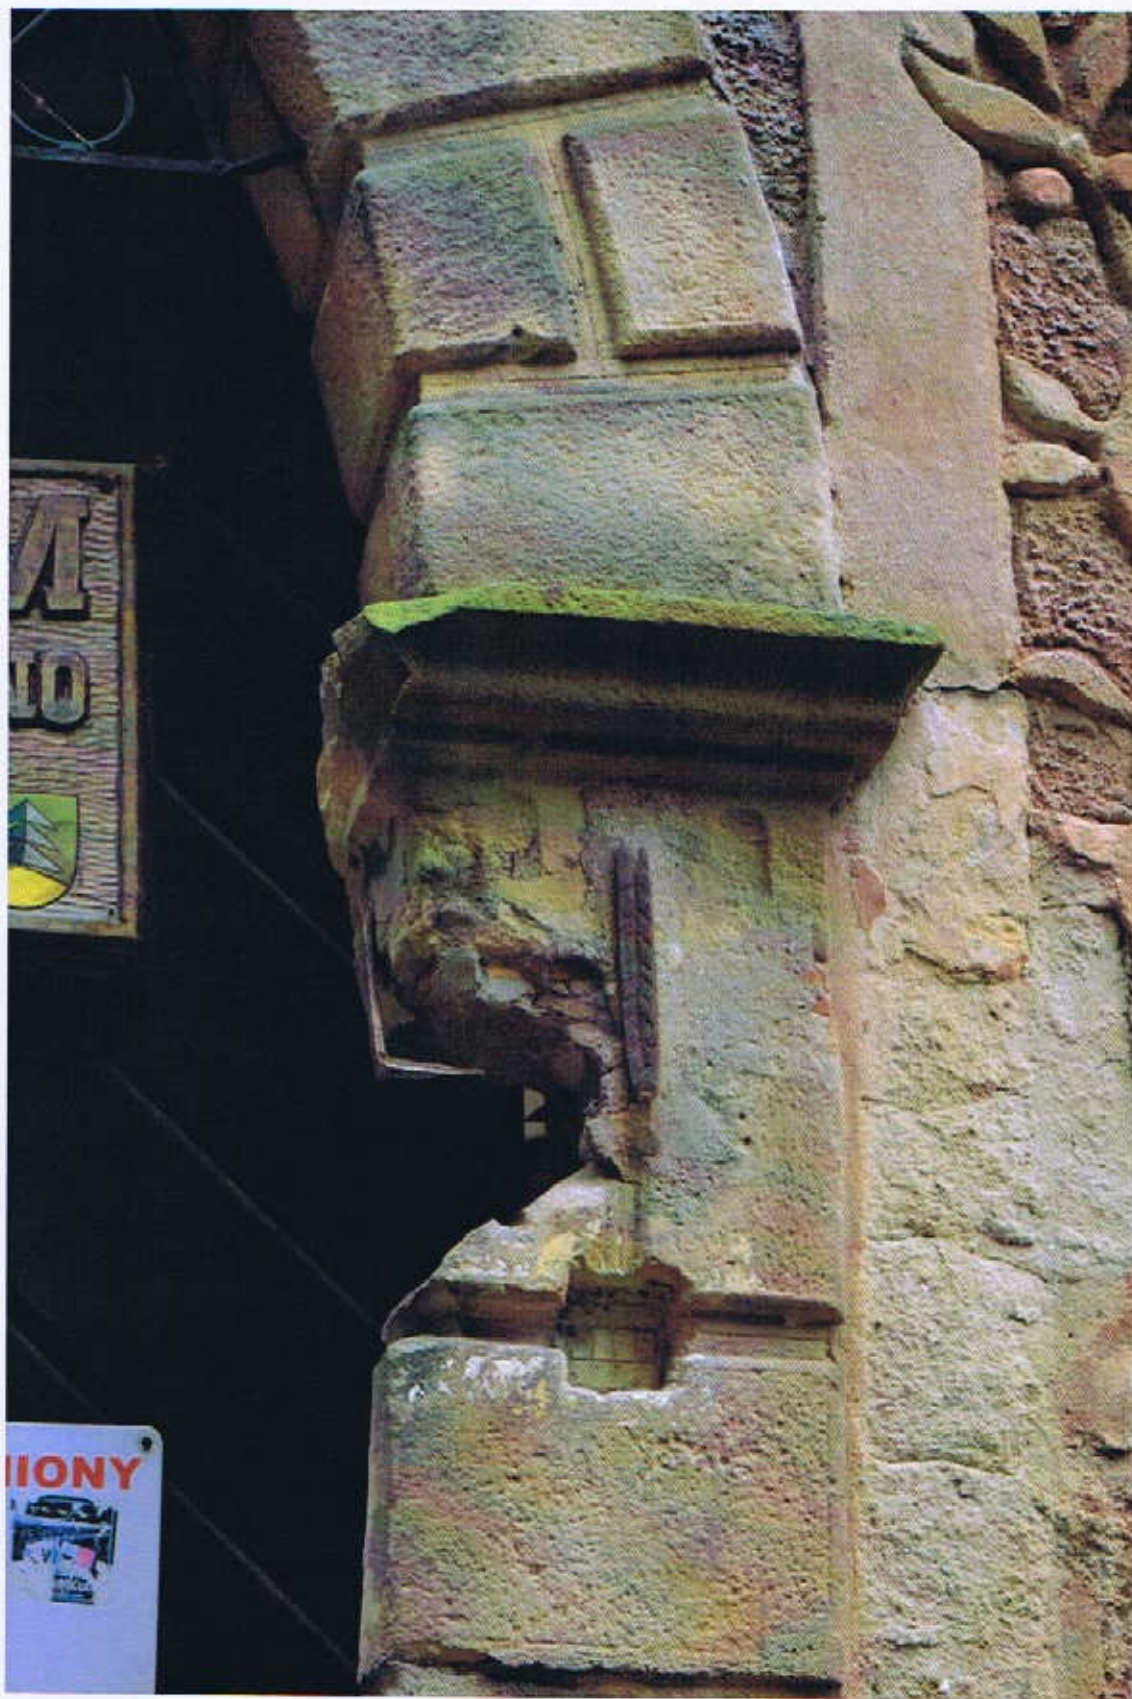
**Fot. 10.** Budynek bramny na zamku Grodno – fragment elewacji frontowej. Widoczne ubytki kamienia związane ze zmianą stolarki drzwiowej.

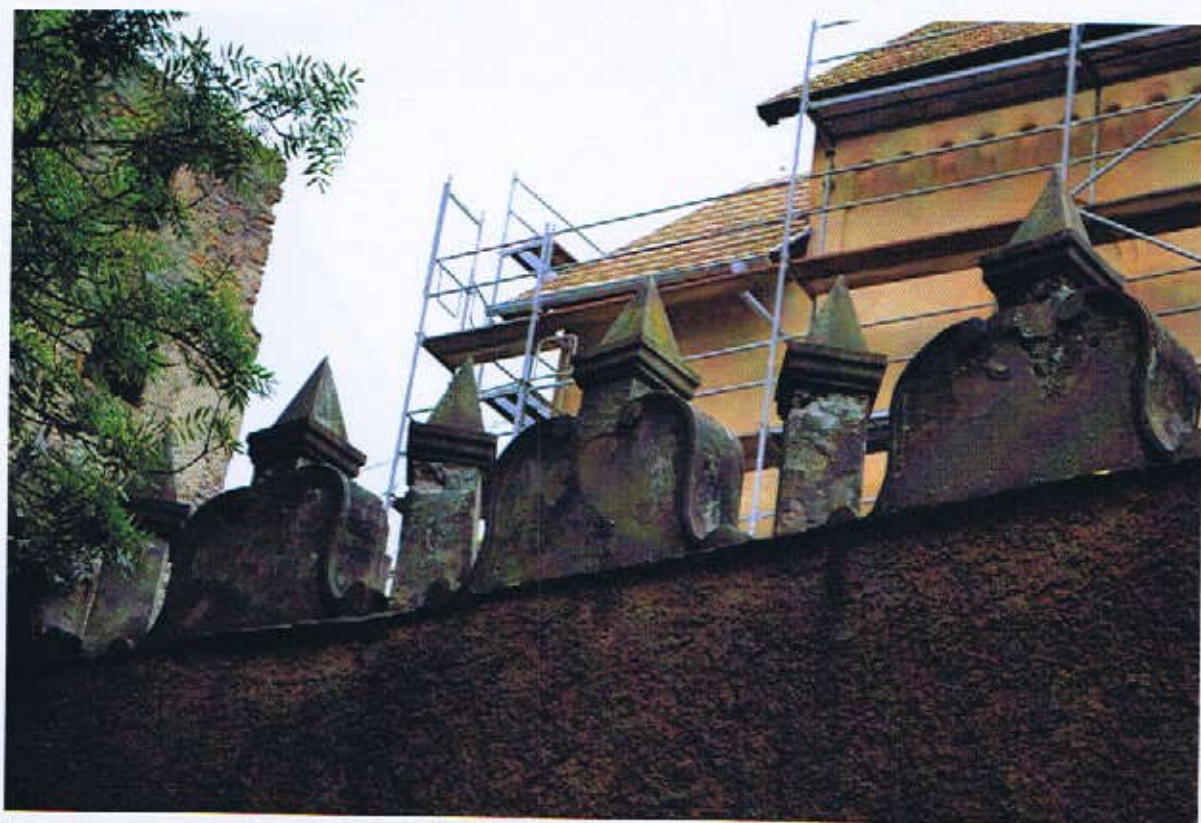
**Fot. 11.** Budynek bramny na zamku Grodno – fragment murów obwodowych przylegających do budynku. Widoczny zły stan zachowania tynków, związany z brakiem izolacji górnych powierzchni murów

- Wykonanie hydrofobizacji czapy muru zabezpieczającej cegły oraz prefabrykowane elementy betonowe przed wnikaniem wody opadowej np: Funcosil WS f-my Remmers.

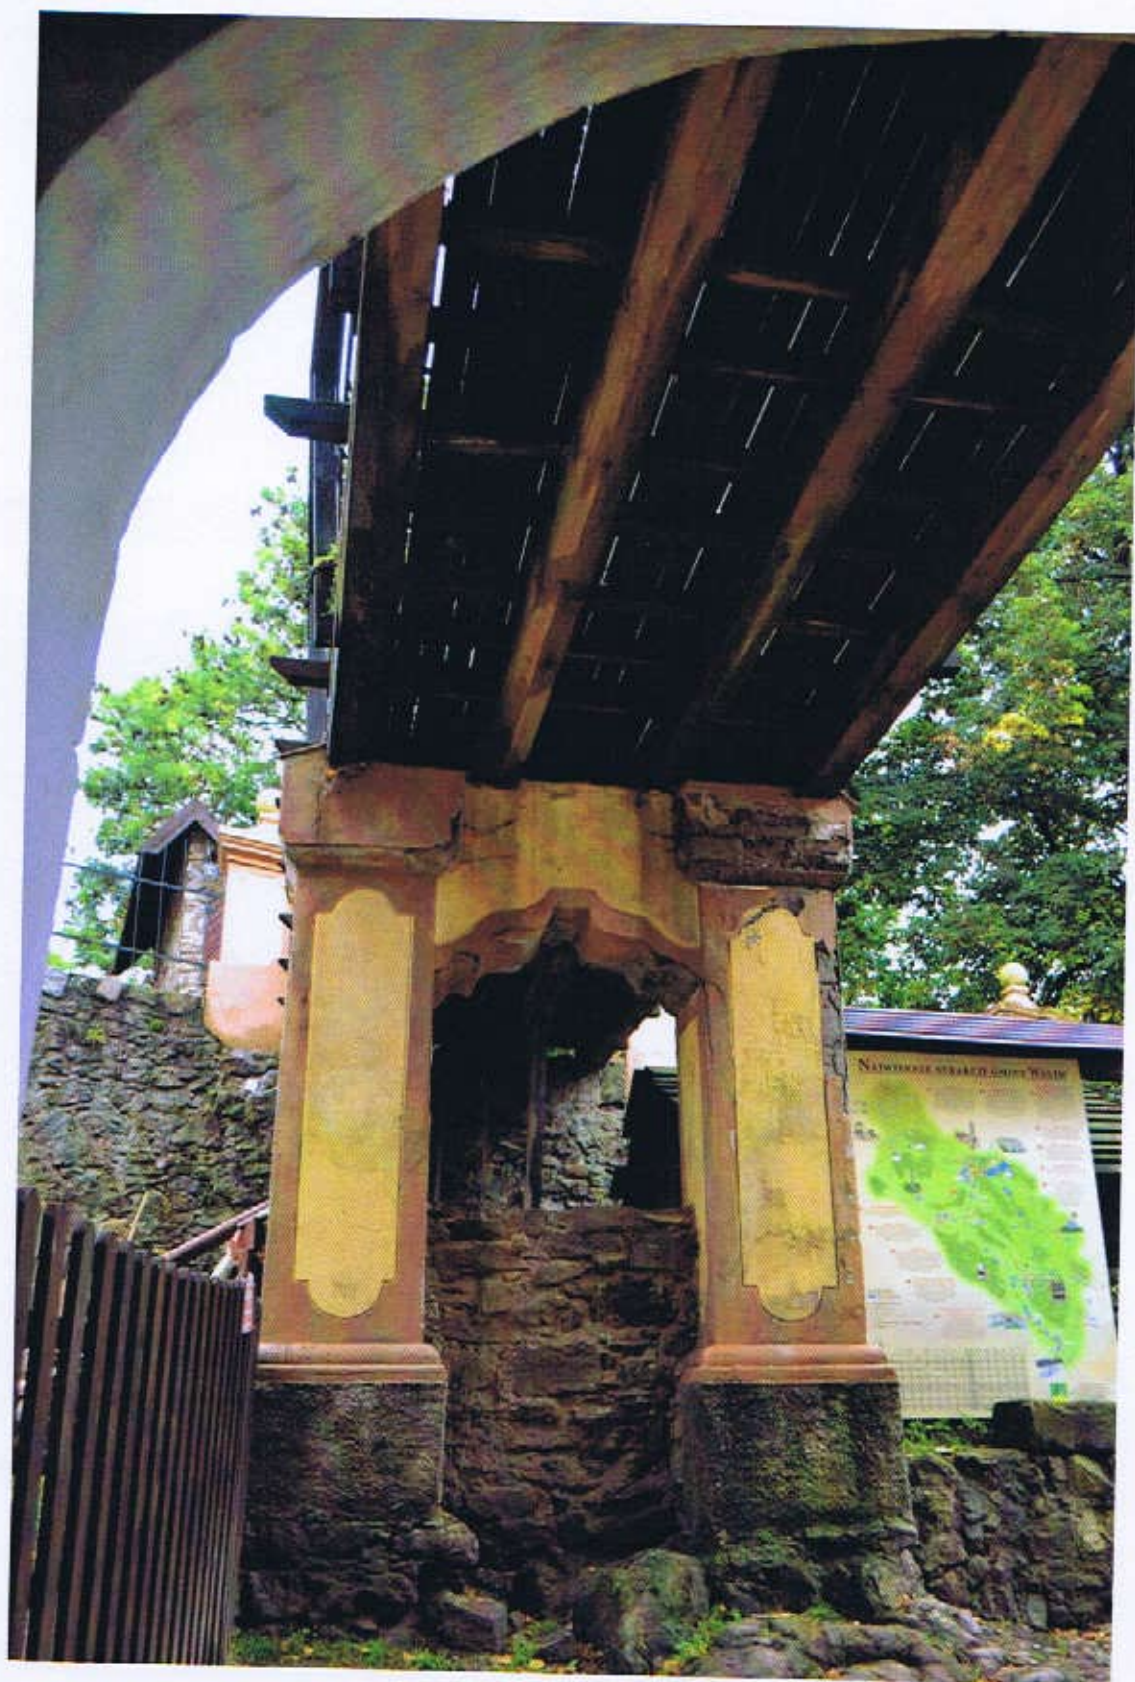
**Fot. 12.** Budynek bramny na zamku Grodno – pomost prowadzący na pierwsze piętro budynku. Widoczny zły stan zachowania tynków oraz silne zawilgocenie struktury murów.

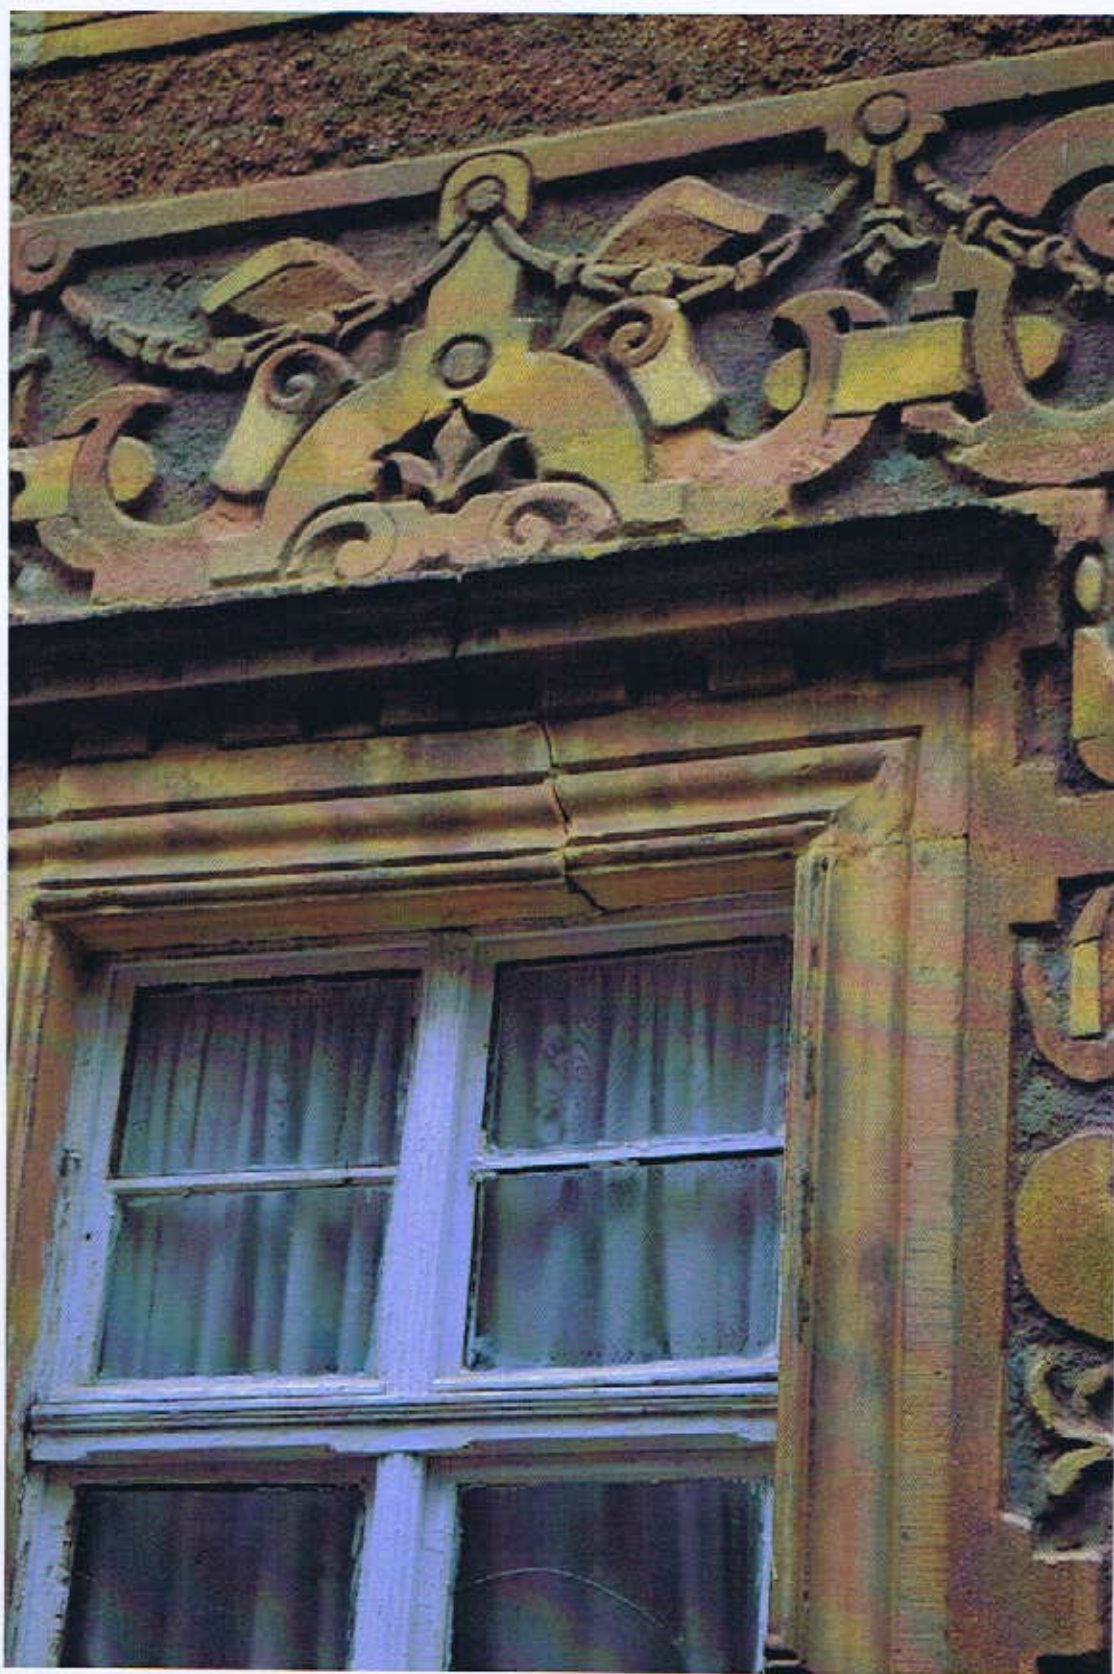
**Fot. 13.** Budynek bramny na zamku Grodno – fragment elewacji . Widoczny zły stan zachowania stolarki okiennej
