PROGRAM PRAC KONSERWATORSKICH

# BUDYNEK BRAMNY ZAMKU GRODNO ELEWACJA ZACHODNIA

Program opracował  
mgr Dobromir Dombek

TORUŃ 2015

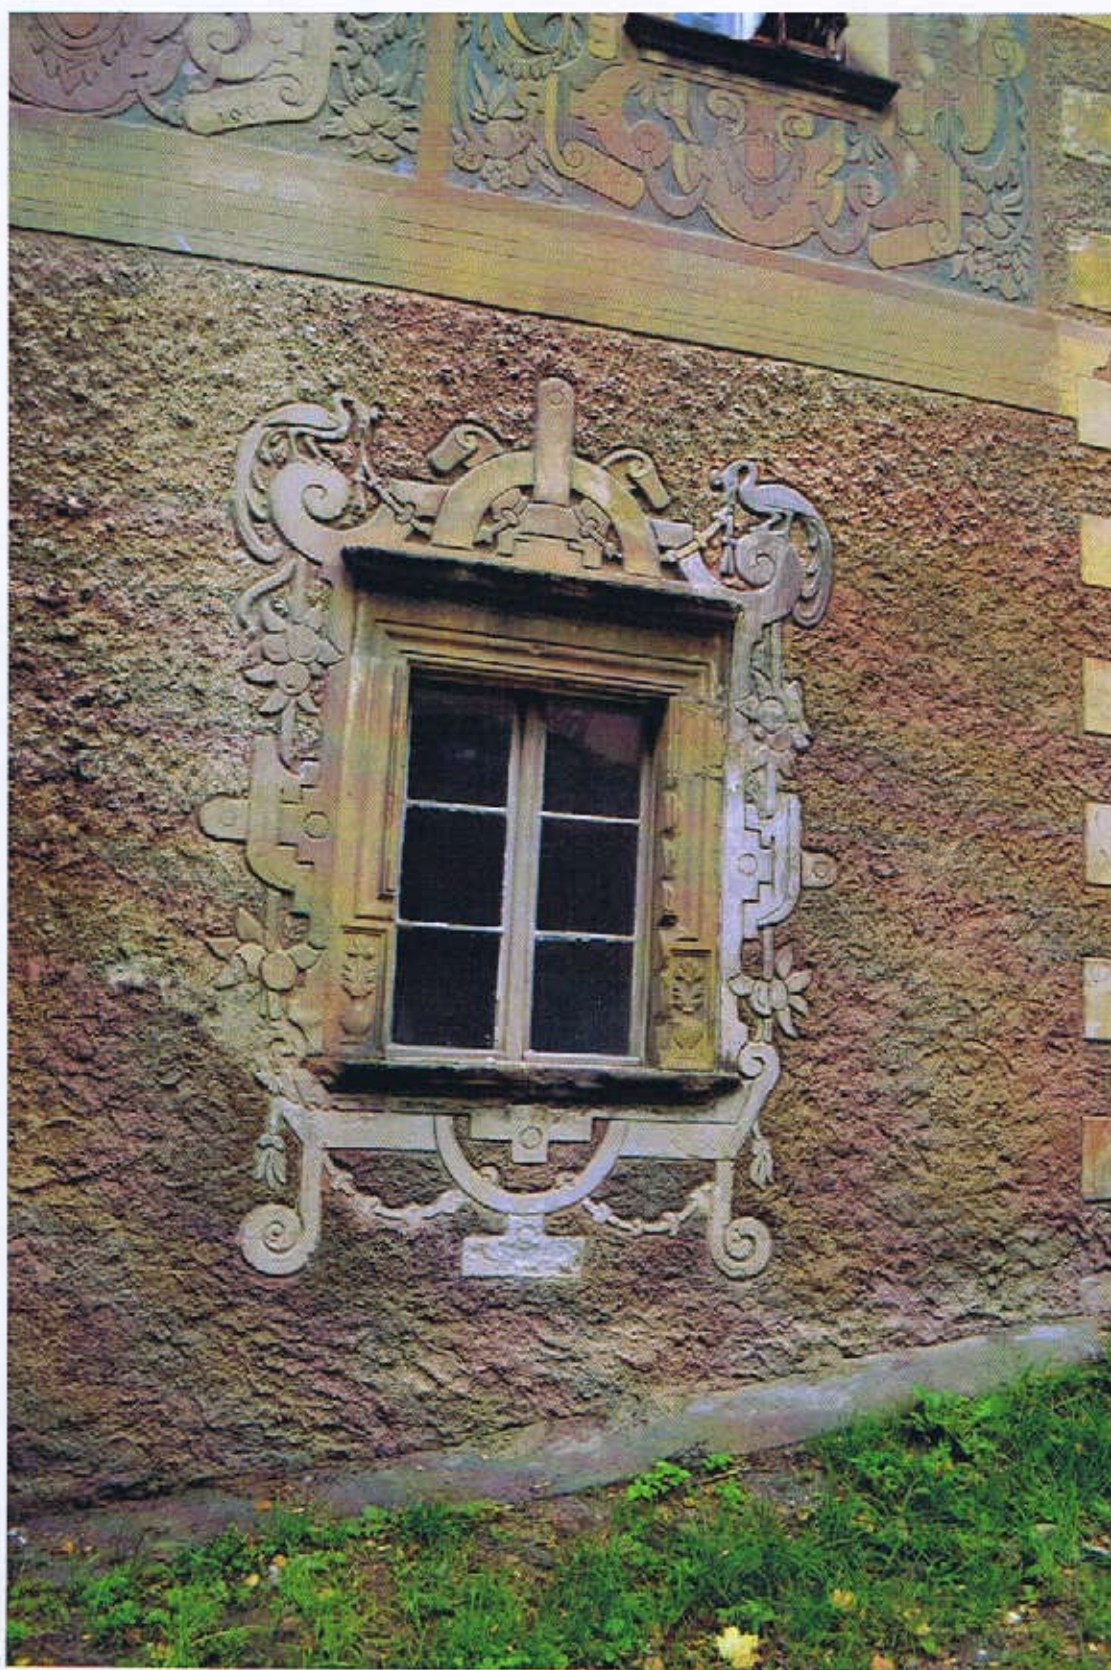
**Fot. 14.** Budynek bramny na zamku Grodno – fragment elewacji. Widoczne ciemne zaplamienia tynków wywołane silnym ich zawilgoceniem oraz działalnością mikroorganizmów

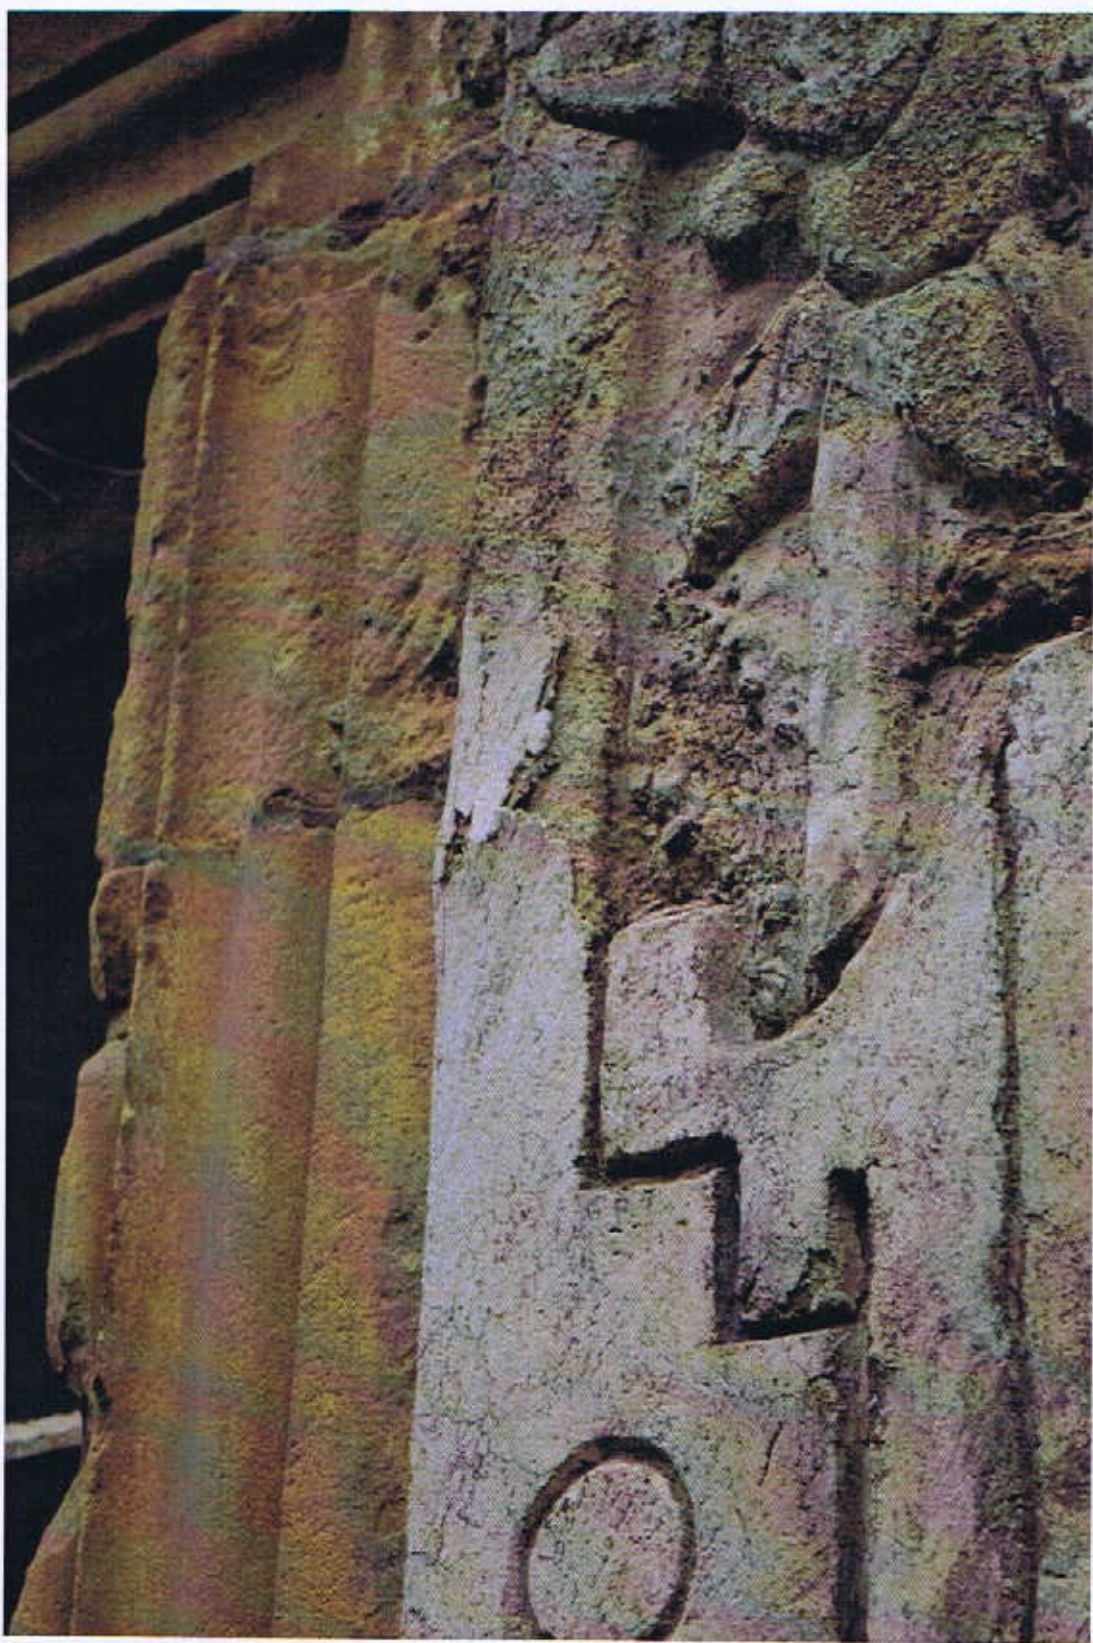
**Fot. 15.** Budynek bramny na zamku Grodno – fragment elewacji. Widoczne ubytki tynków oraz złuszczenia polichromii

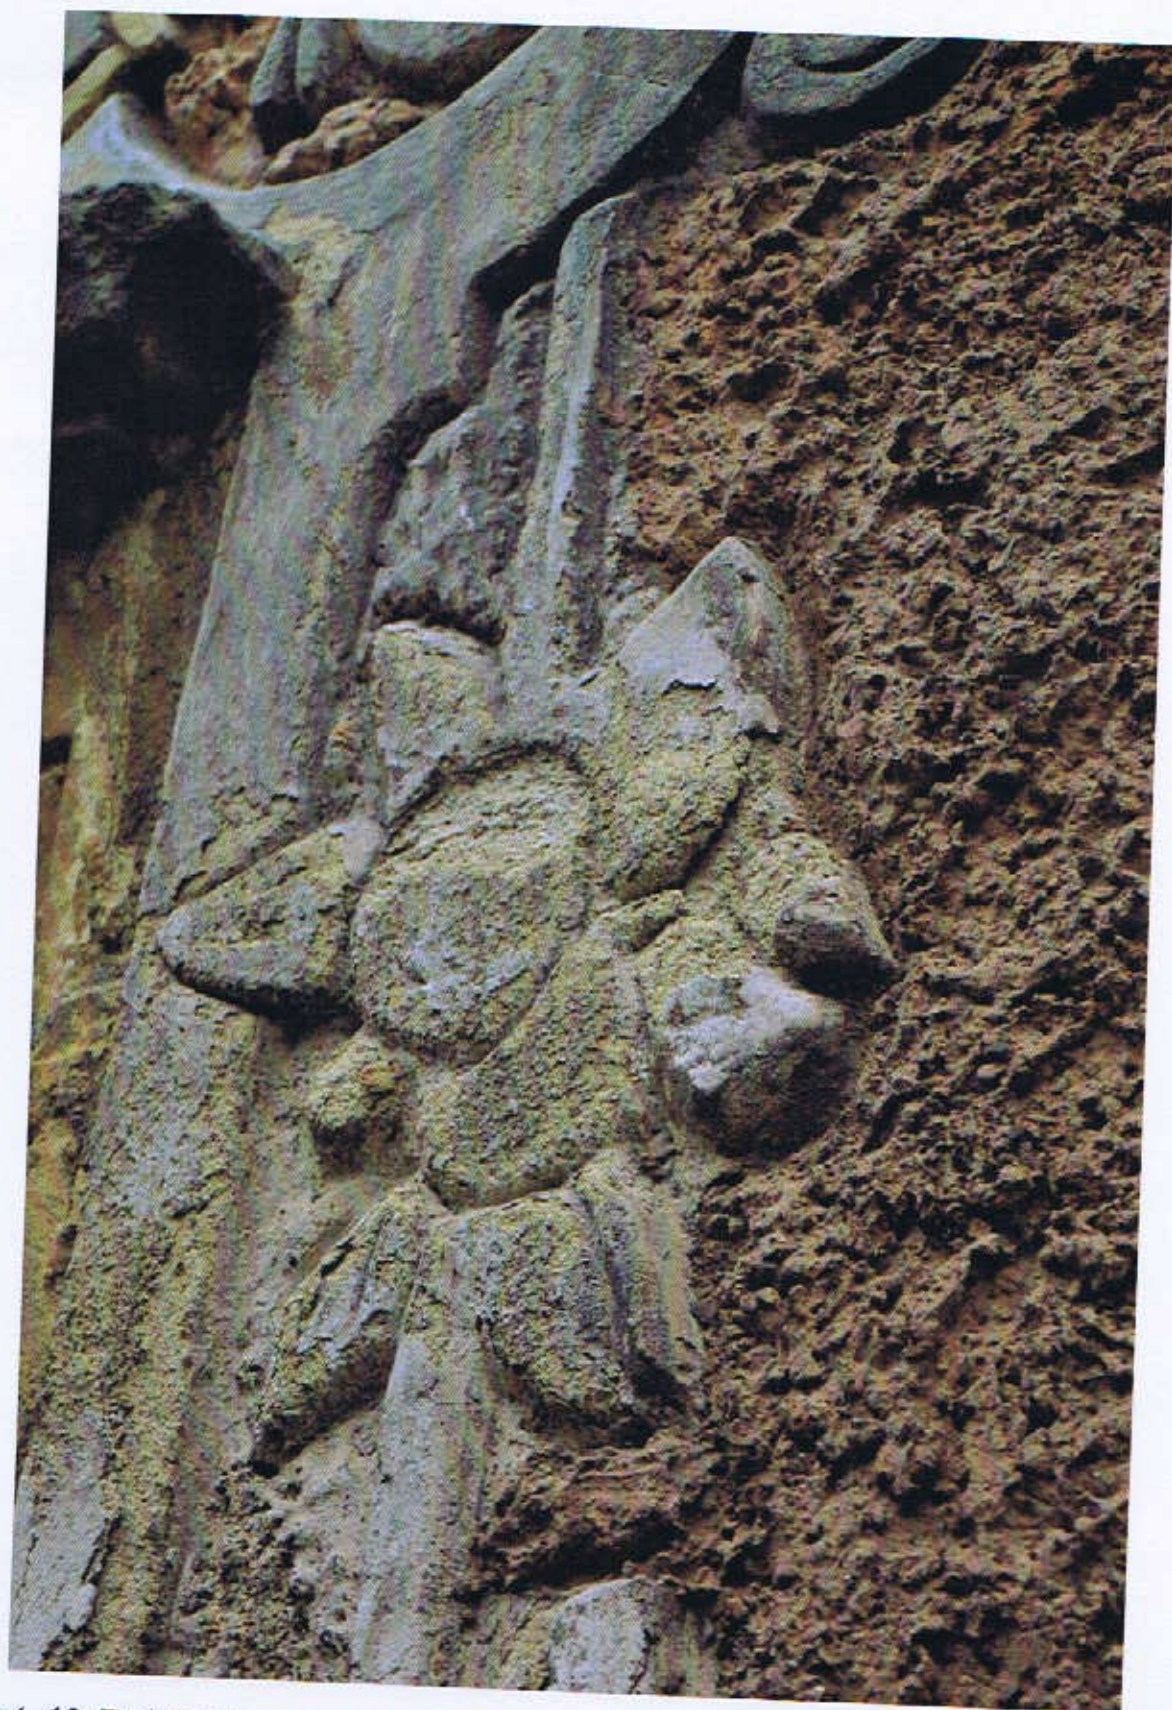
**Fot. 16.** Budynek bramny na zamku Grodno – fragment elewacji. Widoczne ubytki oraz złuszczenia polichromii

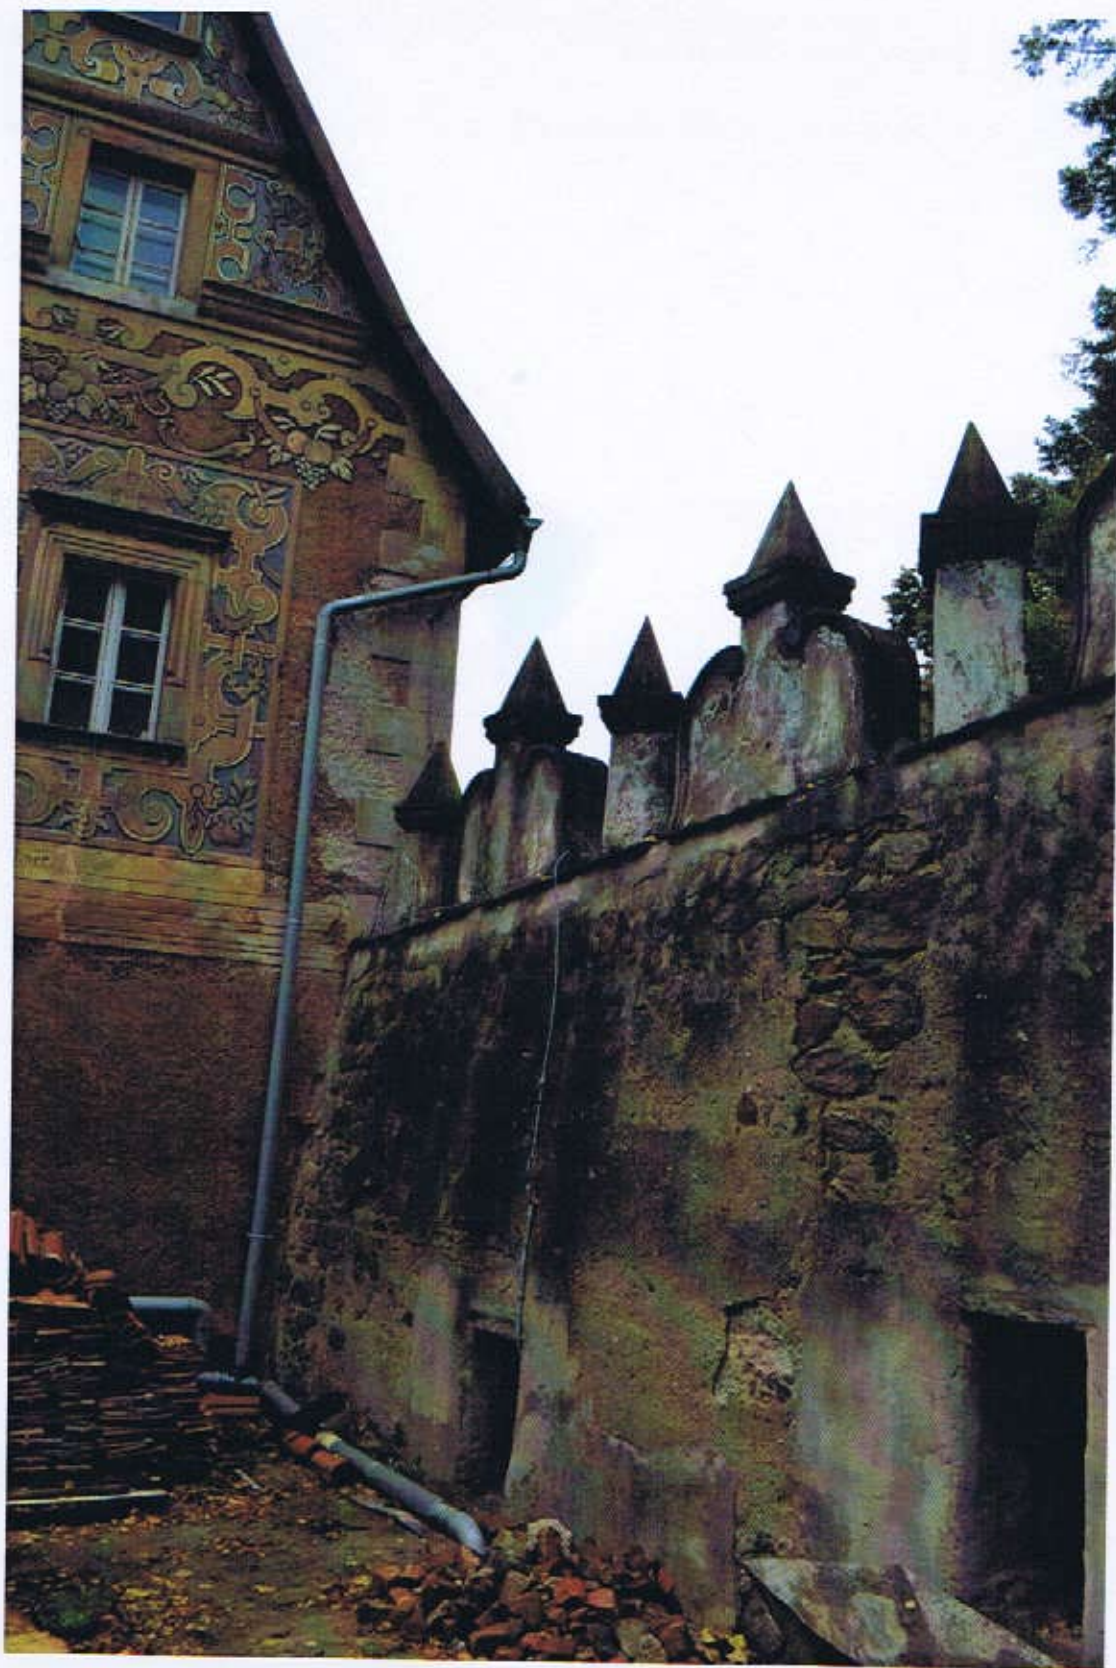
**Fot. 17.** Budynek bramny na zamku Grodno – fragment murów obwodowych przylegających do budynku. Widoczny zły stan zachowania tynków, związany z brakiem izolacji fundamentów oraz górnych powierzchni murów, a także działalnością mikroorganizmów w zawilgoconej strukturze

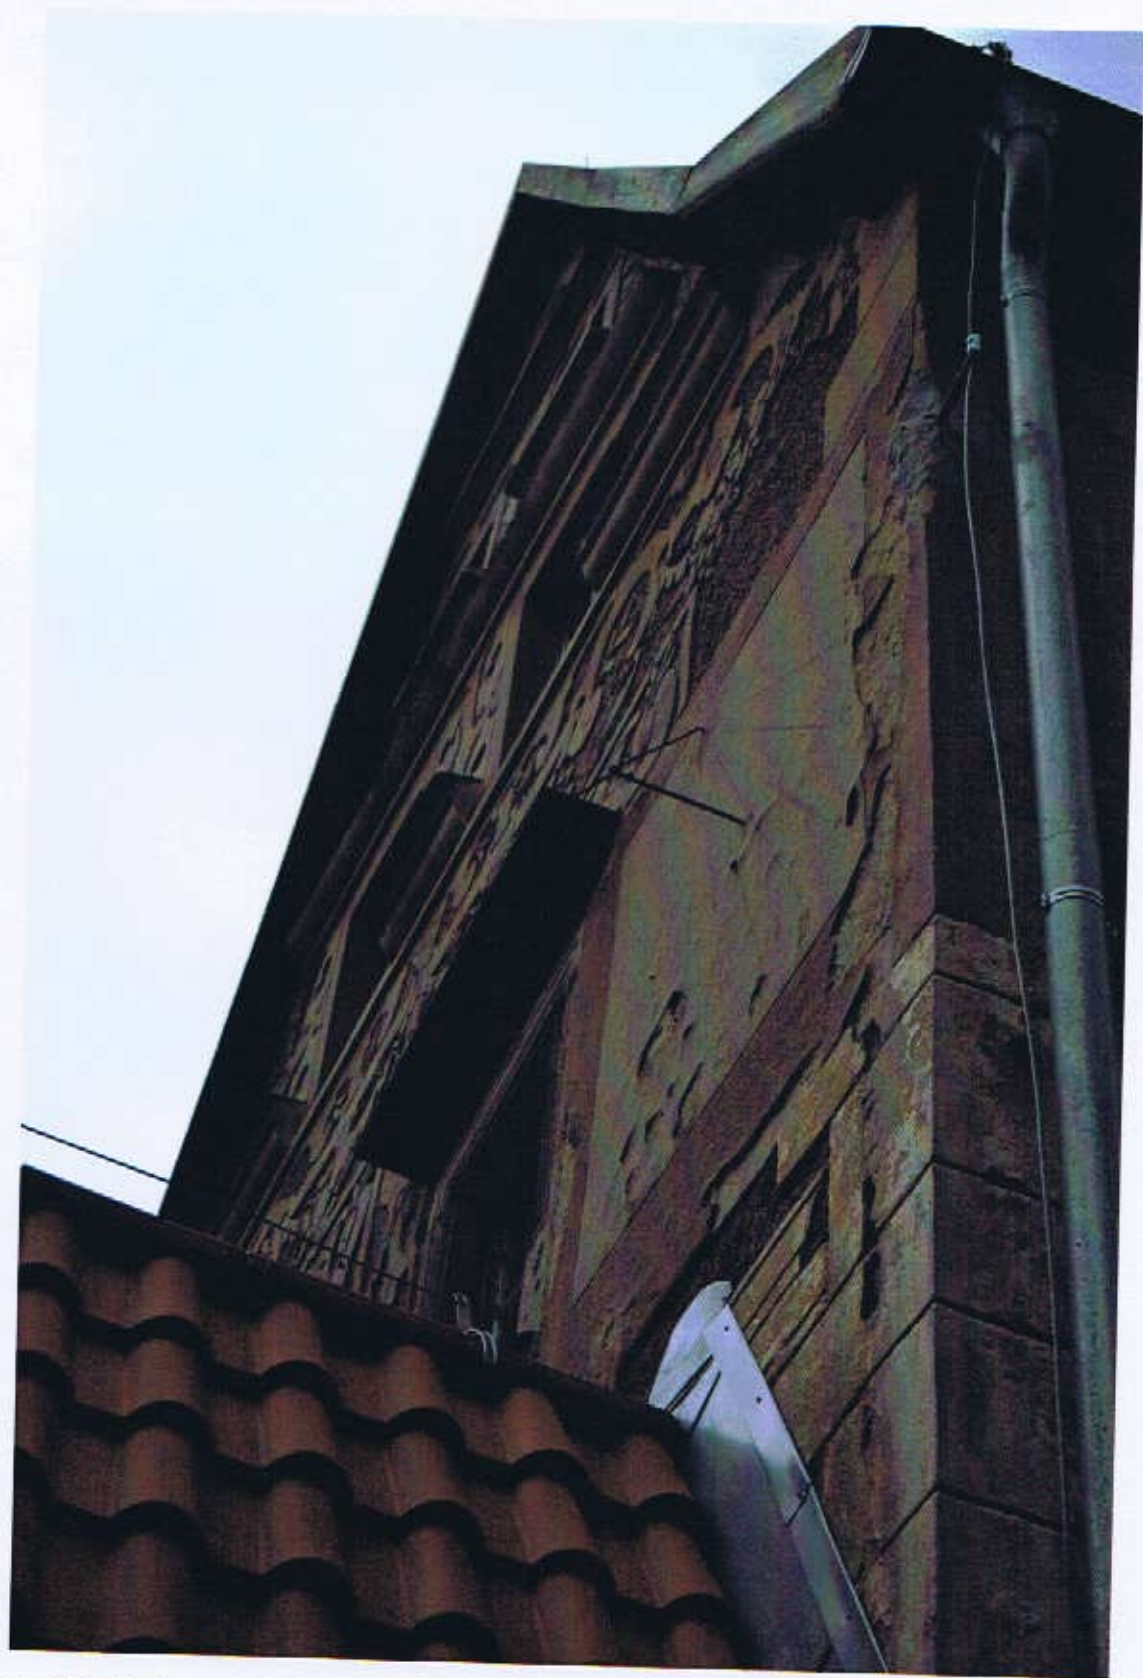
**Fot. 18.** Budynek bramny na zamku Grodno – fragment elewacji. Widoczne znaczne ubytki tynków, odspajających się płatami od powierzchni murów

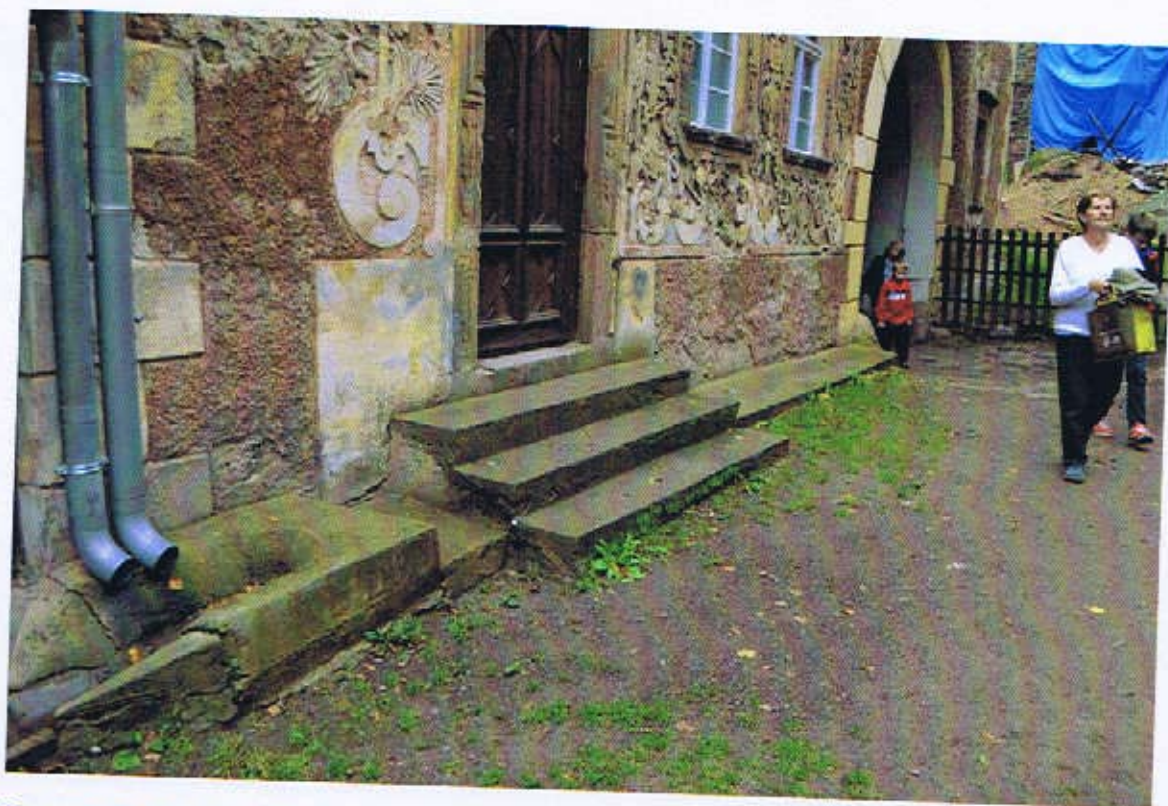
Brak izolacji fundamentów doprowadził do silnego zawilgocenia murów budynku, co w efekcie przyczyniło się do znacznego pogorszenia ich stanu zachowania. Dodatkowym czynnikiem niszczącym są opaski cementowe, okalające cały budynek, utrzymujące wilgoć. Są one stałym źródłem zawilgacania i zasilania murów. Skutkuje to odspajaniem się dużych połaci tynków od podłoża w partiach do wysokości 1 m nad powierzchnią gruntu. Pokazną część powierzchni murów pokrywają ciemne nawarstwienia oraz kolonie porostów oraz mchów barwy zielono-szarej.

**Fot. 19.** Budynek bramny na zamku Grodno – fragment elewacji. Widoczne opaski cementowe przyczyniające się do stałego zawilgacania i zasilania murów

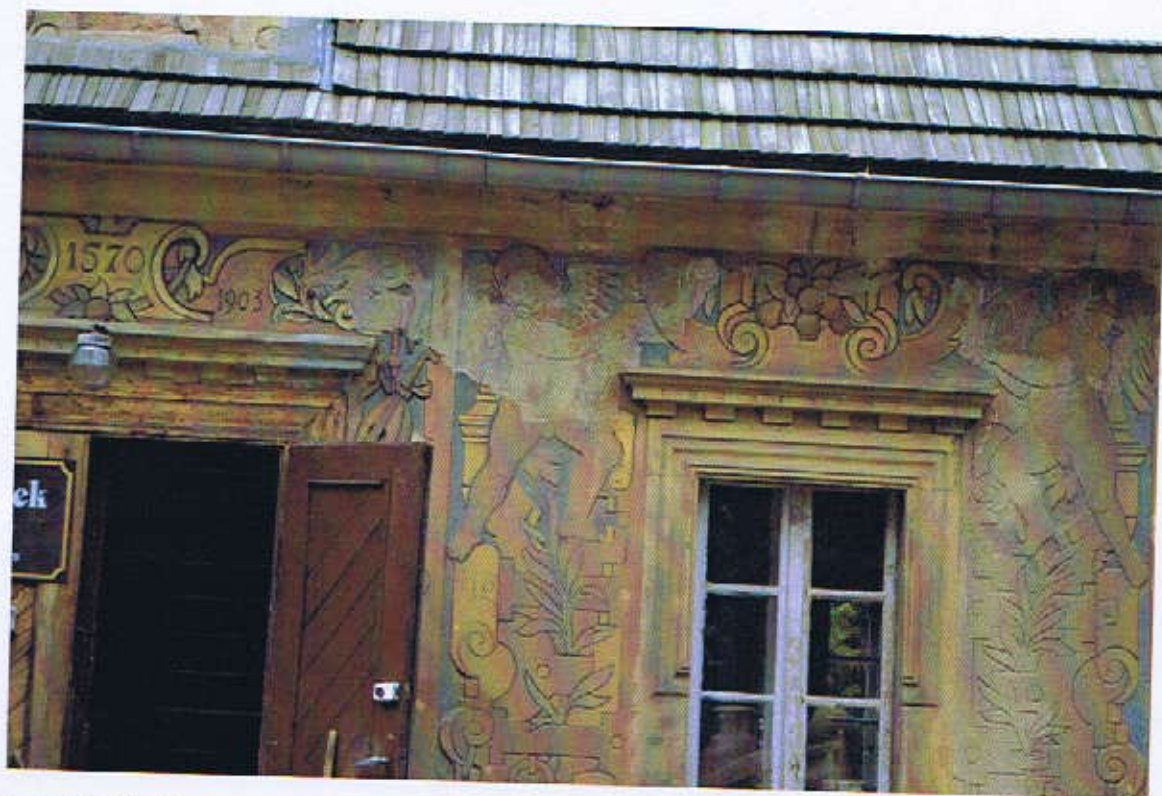
**Fot. 20.** Budynek bramny na zamku Grodno – fragment elewacji j. Widoczny zły stan zachowania tynków, wypłukanych przez strumienie wody opadowej
